济宁“绿宝石”20 万吨/年资源综合利用及配套工程

# 水土保持监测总结报告

建设单位：中节能元泰（山东）环保科技有限公司

监测单位：山东若水水资源科技有限公司

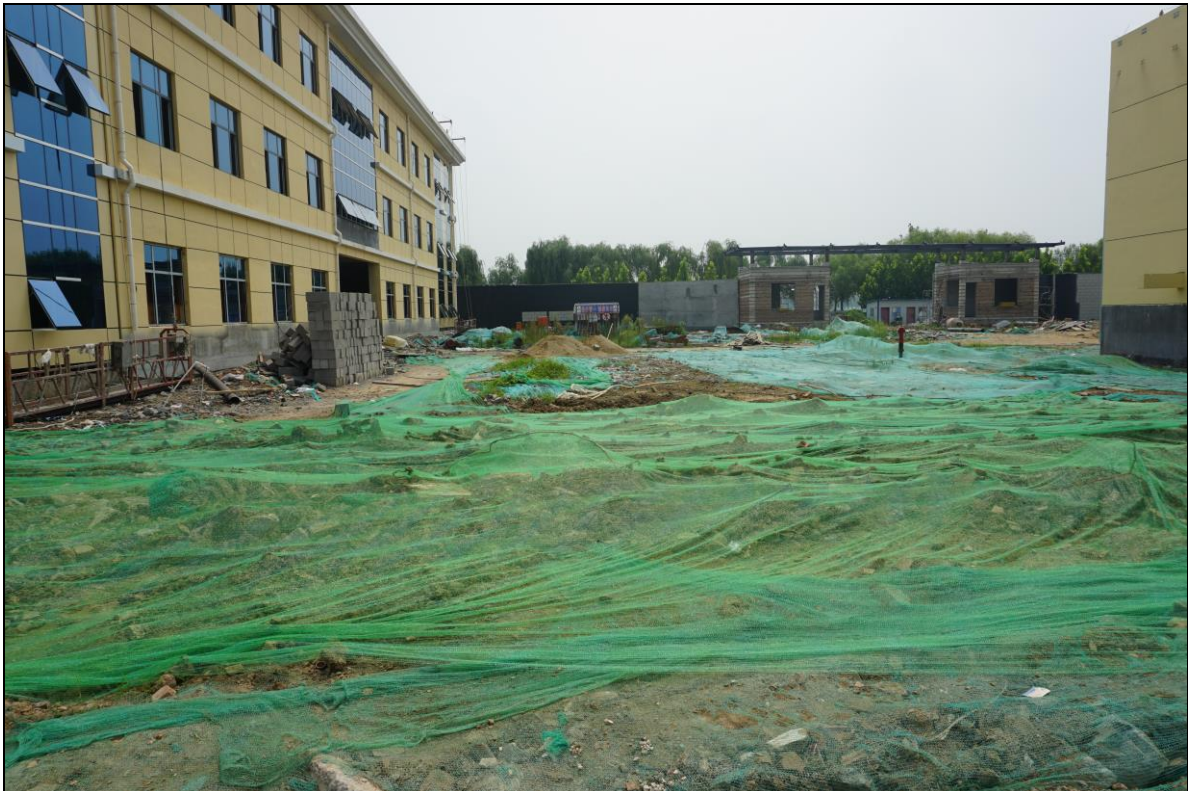
办公服务区固定监测点

| 监测分区 | 监测位置 | 经纬度 | 监测方法 | 类型 |
|---|---|---|---|---|
| 办公服务区 | 绿化区 | 116°34'19"，36°4'1" | 实地量测法、样方法 | 定位监测点 |

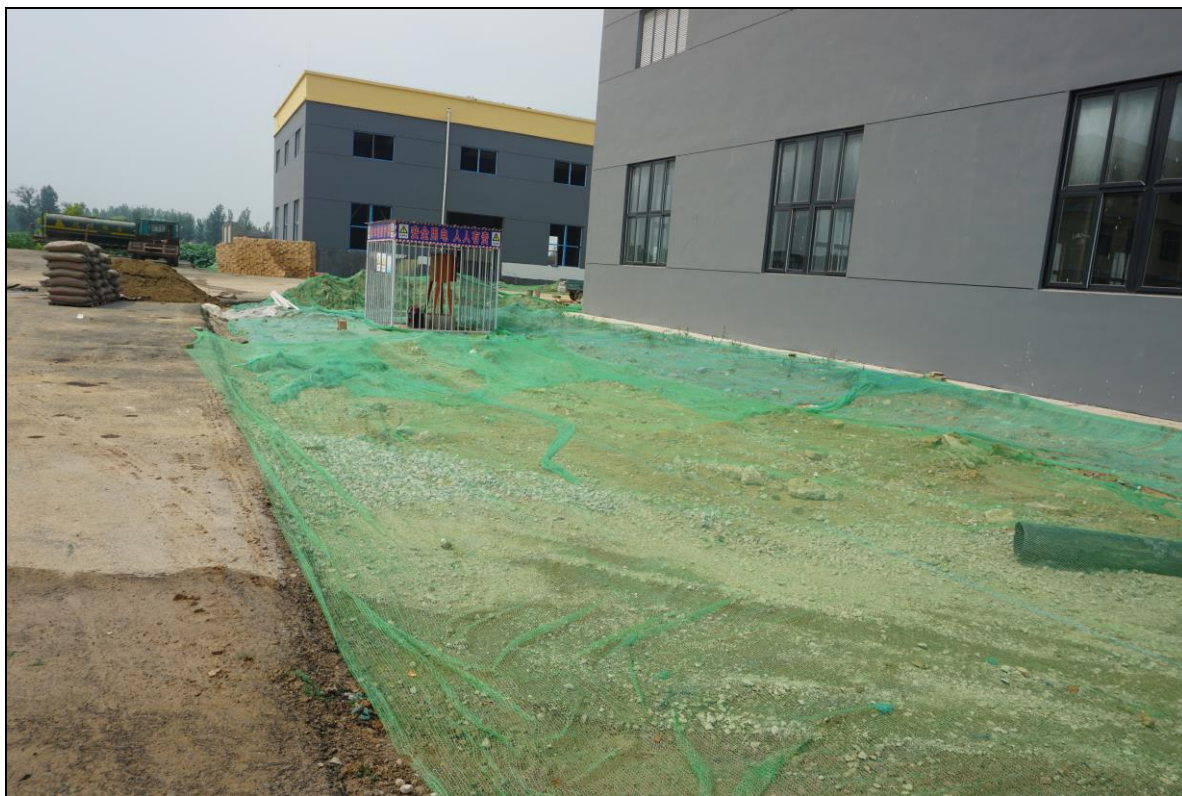
周边防护区调查监测点

| 监测分区 | 监测位置 | 经纬度 | 监测方法 | 类型 |
|---|---|---|---|---|
| 周边防护区 | 绿化区 | 116°34'26"，35°4'5" | 实地量测法、样方法 | 调查监测点 |

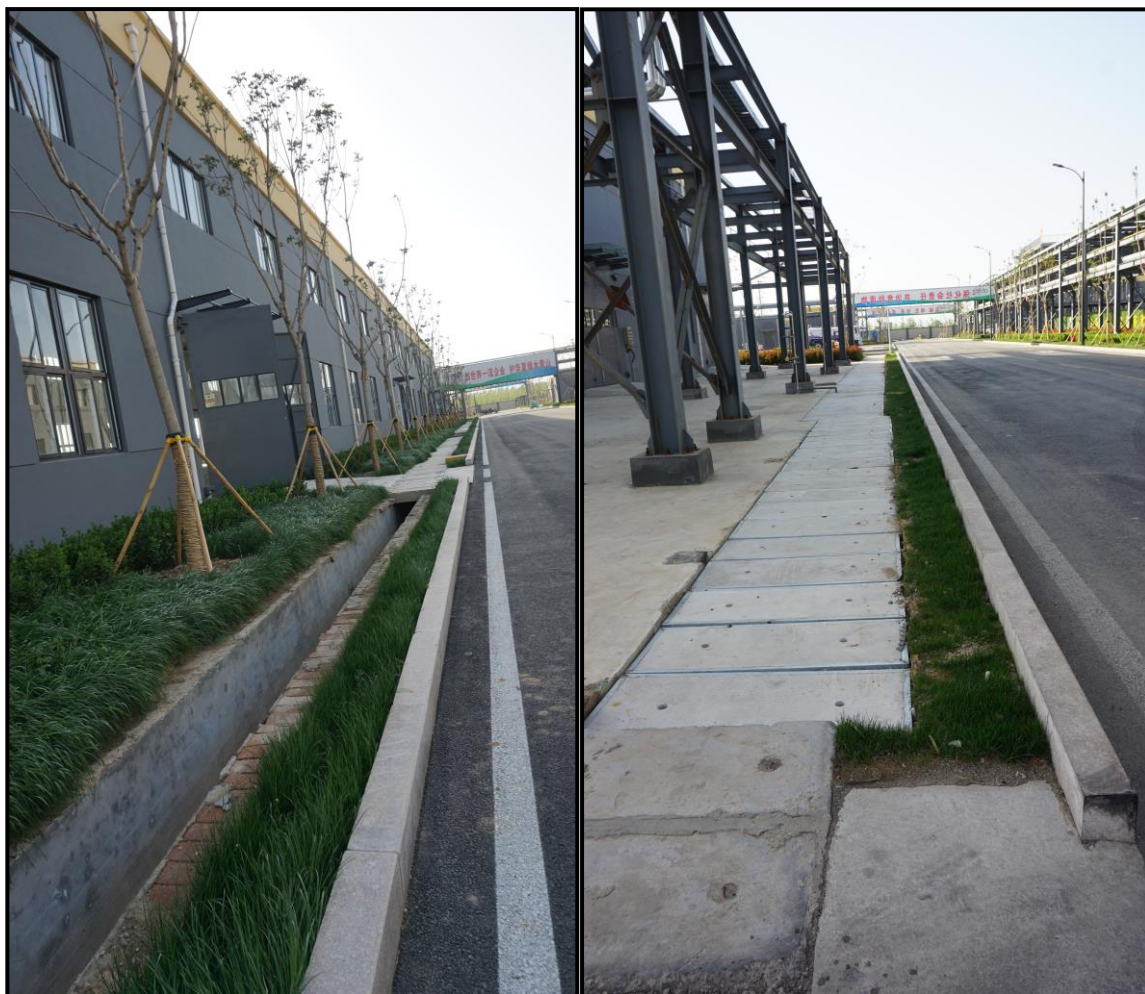
雨水排水沟

在工程开工前，建设单位对项目区表土资源进行剥离，集中堆放至绿化区，用于后期绿化覆土。在道路一侧设置排水沟，雨水通过排水沟排入场外现有的排水系统。人行小道铺设透水砖，停车位和部分路面为多孔混凝土铺筑。绿化区域绿化前采取土地整治措施。

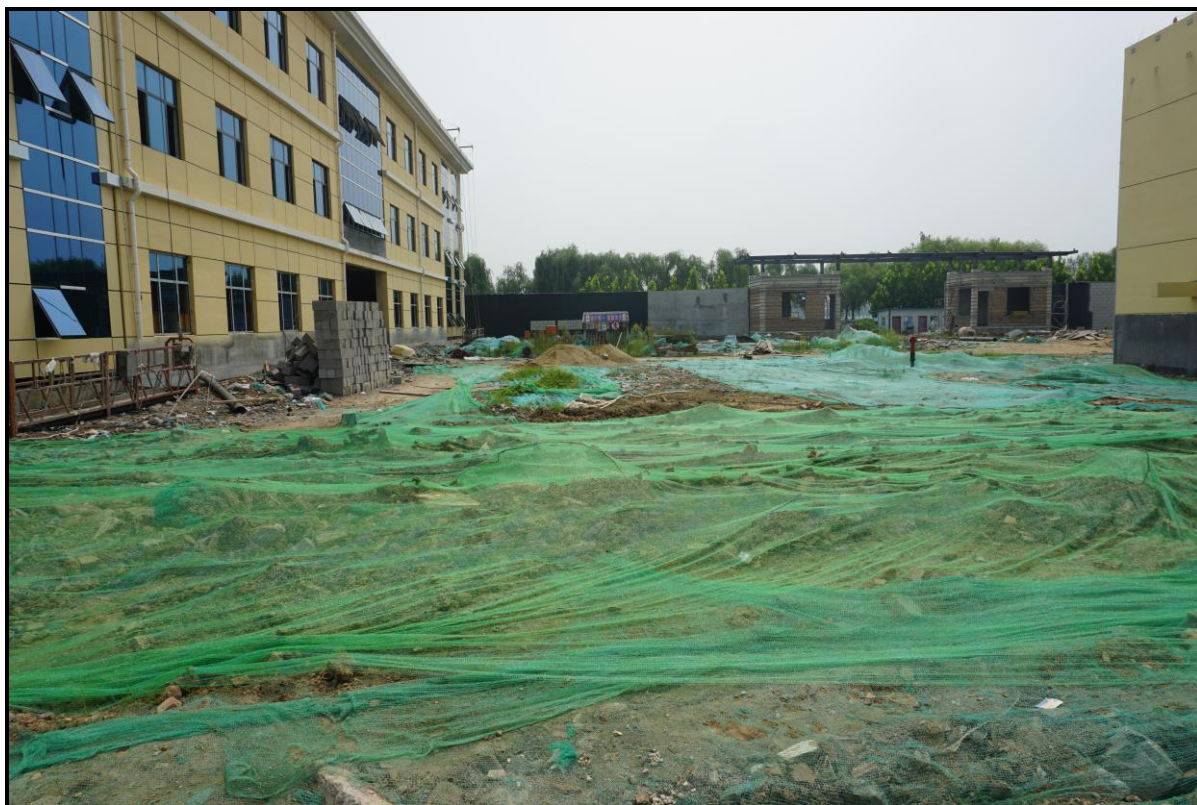
防尘网覆盖

防尘网覆盖面积较方案设计增加 7127m<sup>2</sup>，编织袋拦挡增加 28m<sup>2</sup>。变化的原因为施工过程中为了减少扬尘和土壤流失，对所有裸露区域覆盖了防尘网；表土剥离量增加，编织袋拦挡增加。其他临时措施工程量不变。

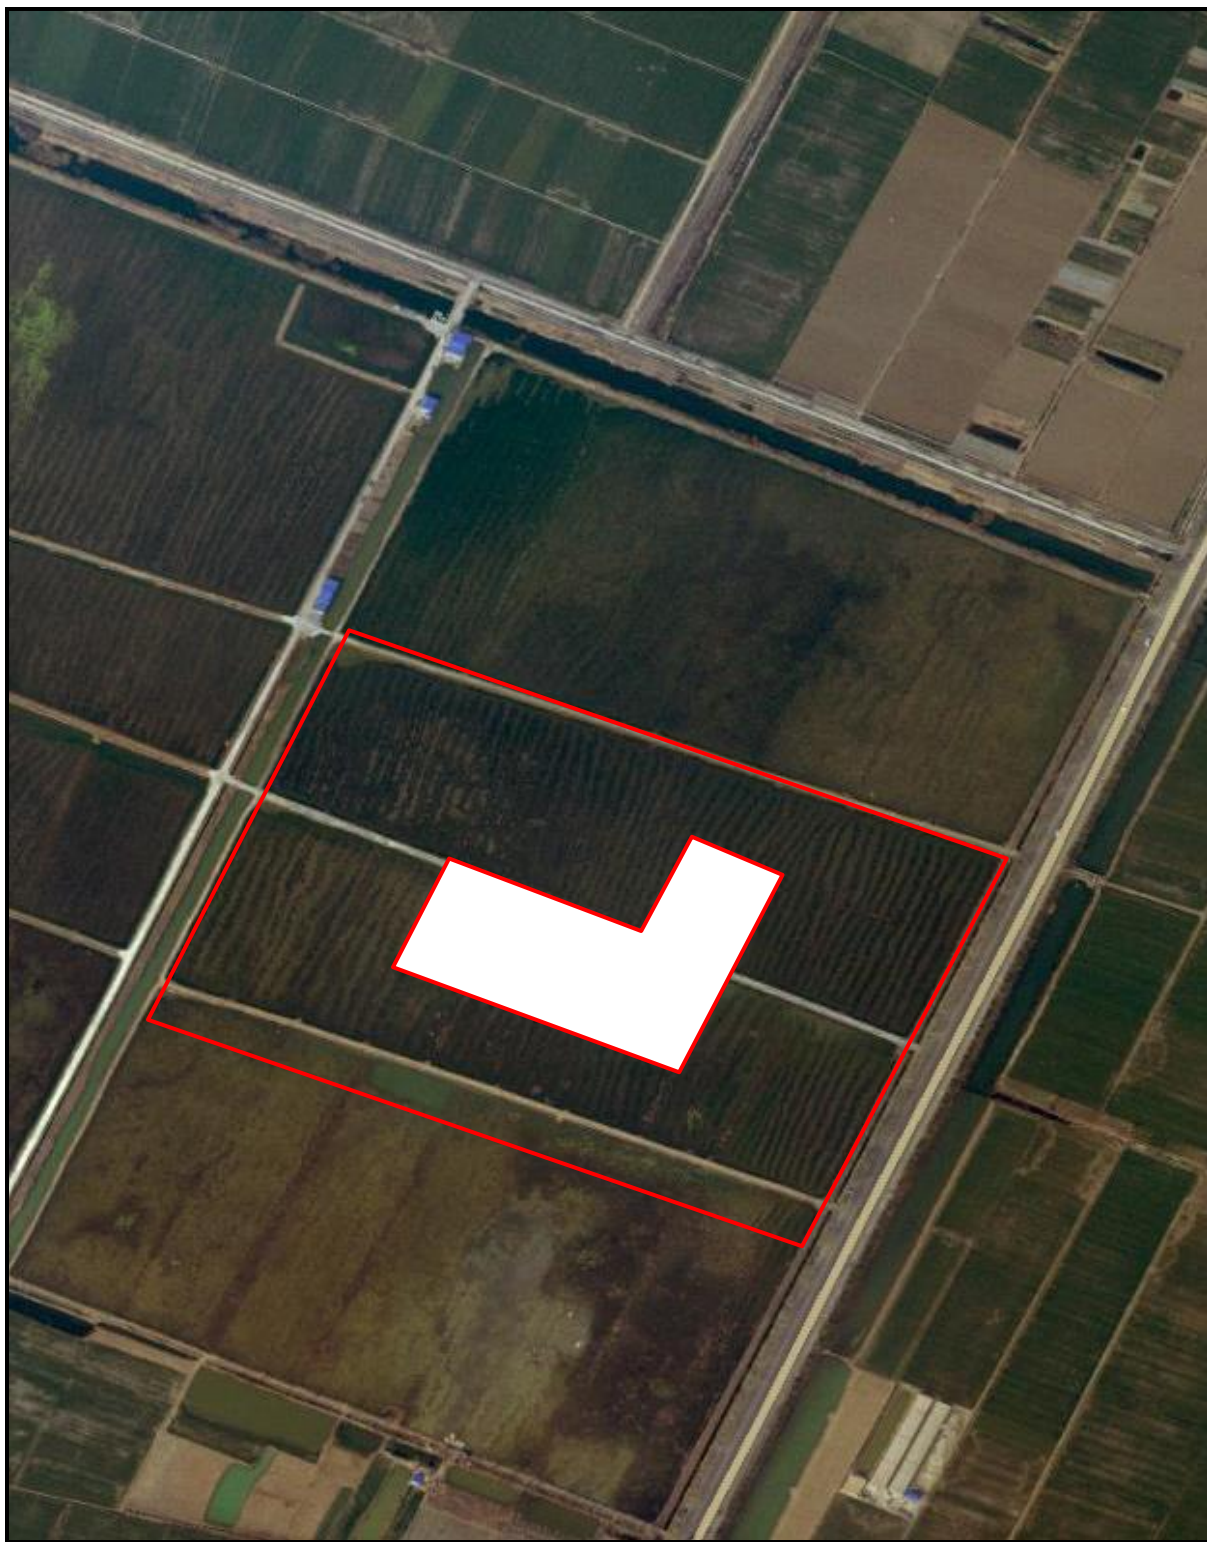
2016 年 3 月，项目区原土地利用类型为耕地。

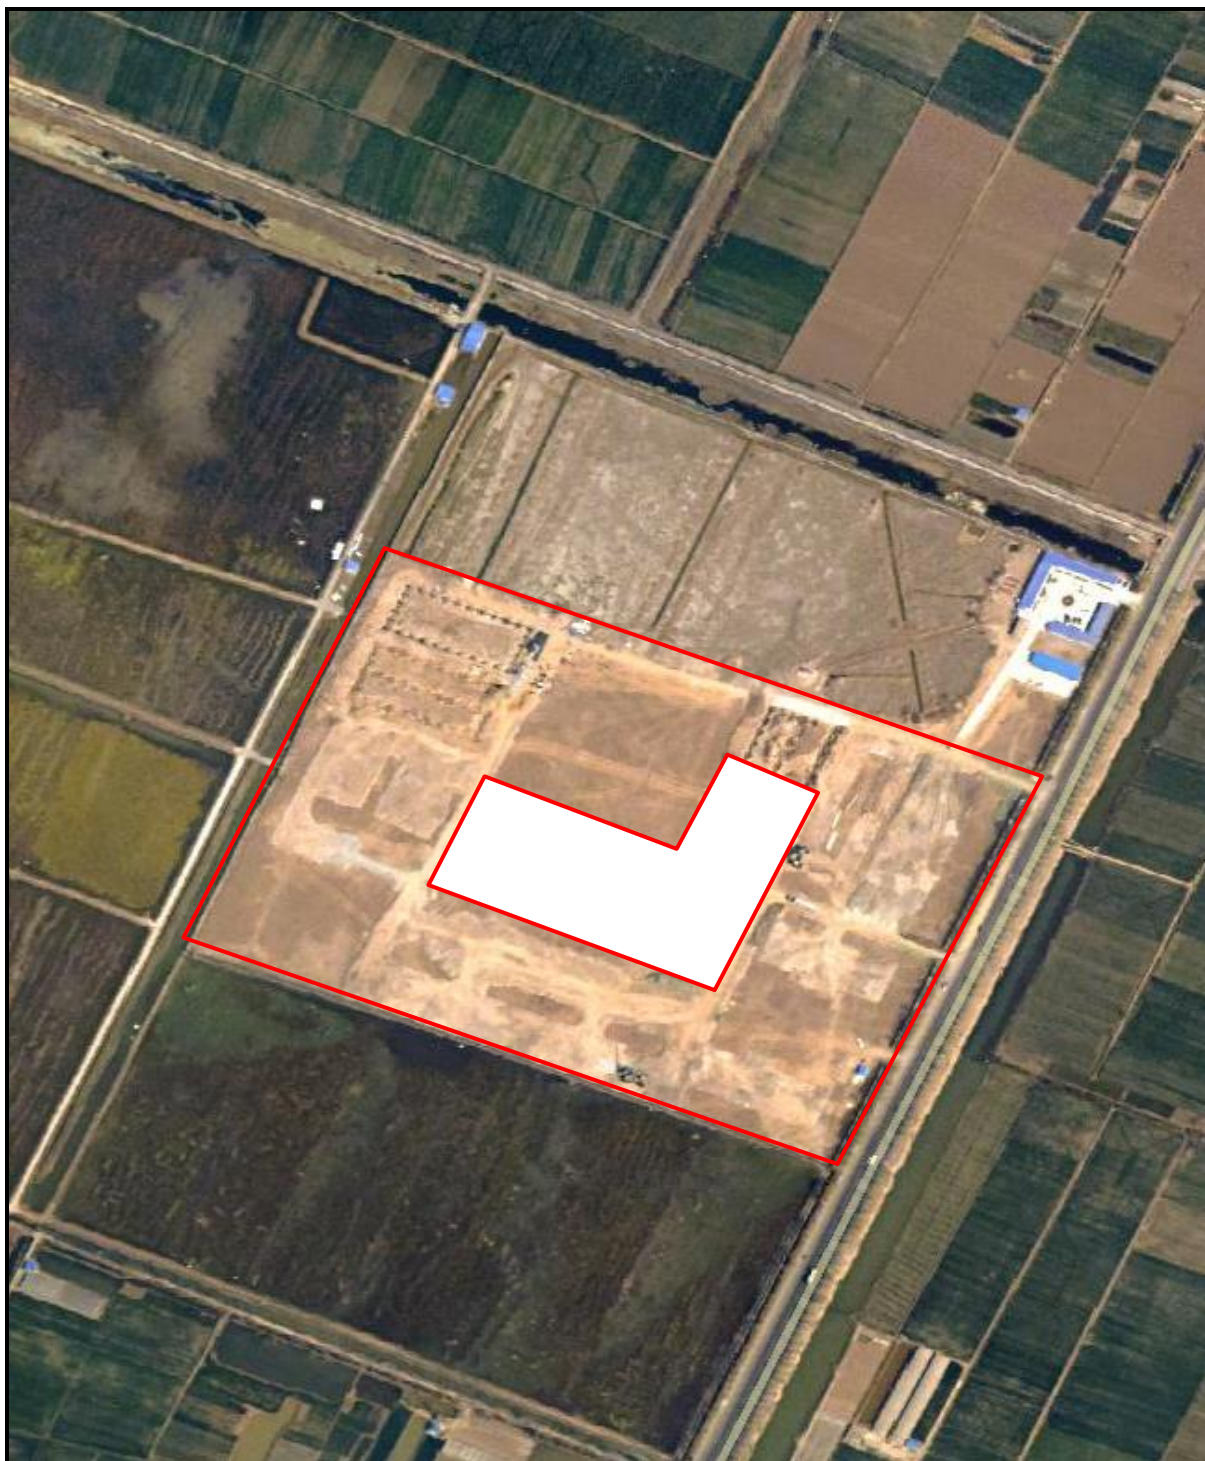
2017 年 3 月，占地范围内已全部扰动。

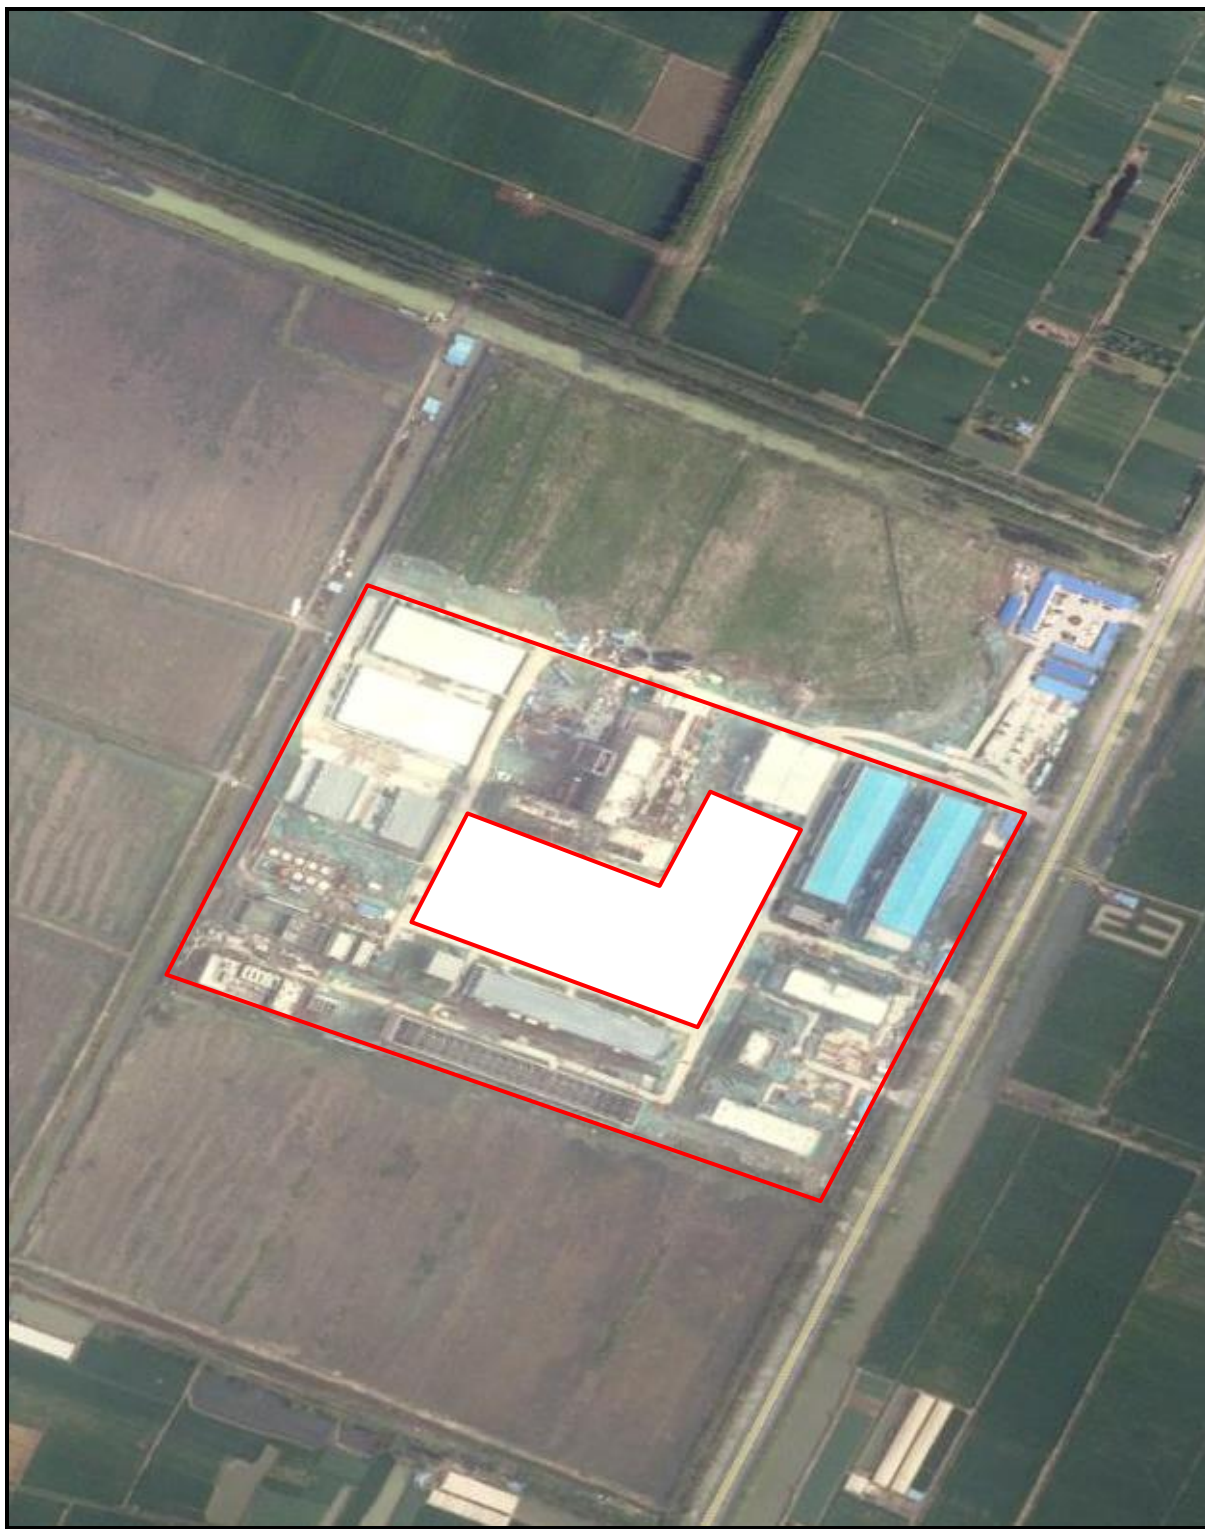
2018 年 8 月，主体工程完工。
